**A - ESTUDO TÉCNICO: INSTALAÇÃO DE INSTRUMENTOS OU EQUIPAMENTOS
MEDIDORES DE VELOCIDADE DO TIPO FIXO - RESOLUÇÃO CONTRAN 396/2011**

Razão social: **Prefeitura Municipal de São Leopoldo/RS - Secretaria de Segurança Pública e Defesa Comunitária - SEMUSP**

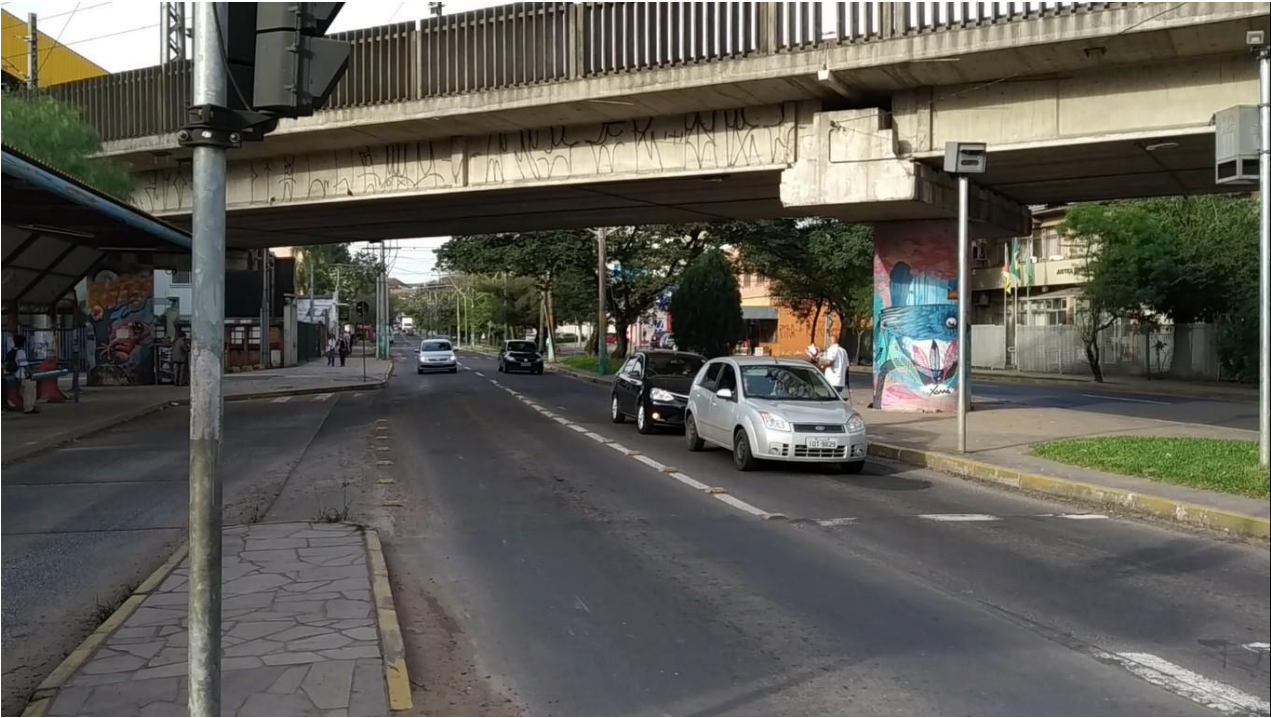
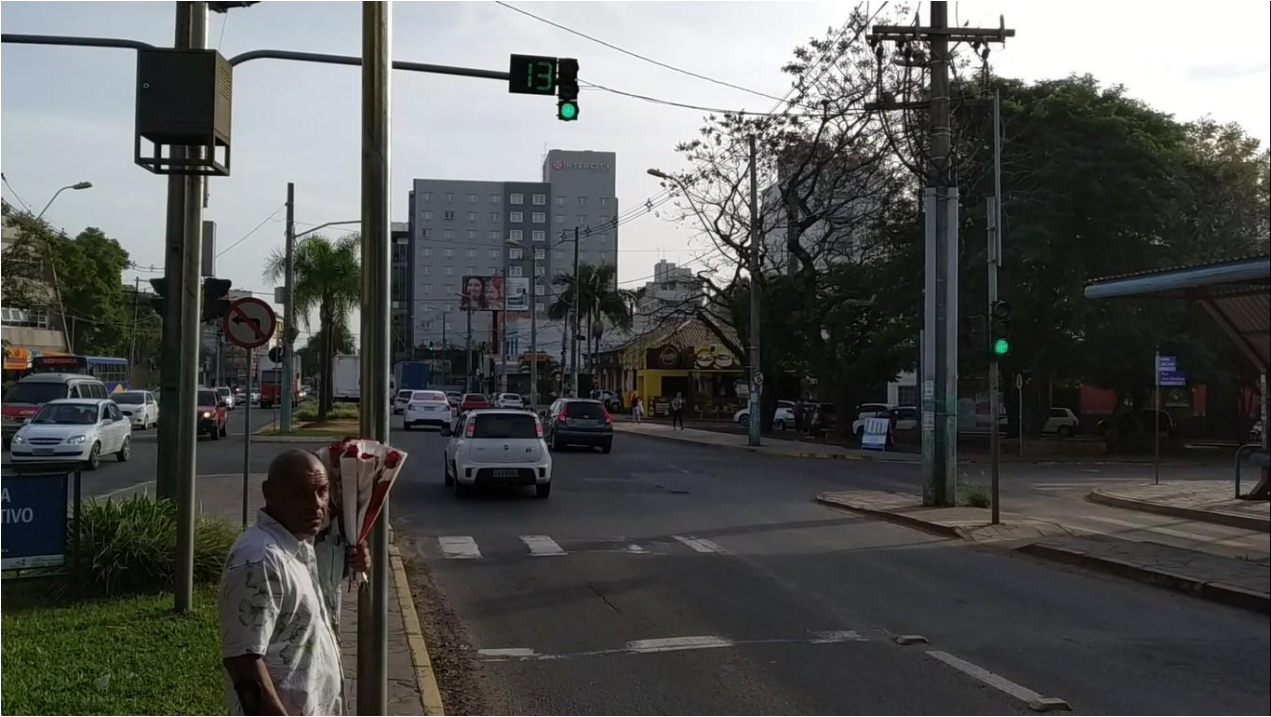
9 – RELATÓRIO FOTOGRÁFICO

Local (fixo): Av. João Corrêa, sob viaduto Trensurb

- Via com Sinalização Semafórica, Horizontal e Vertical. Via com canteiro central. Local com parada de ônibus. Local onde já foi implantada Fiscalização Eletrônica de velocidade.

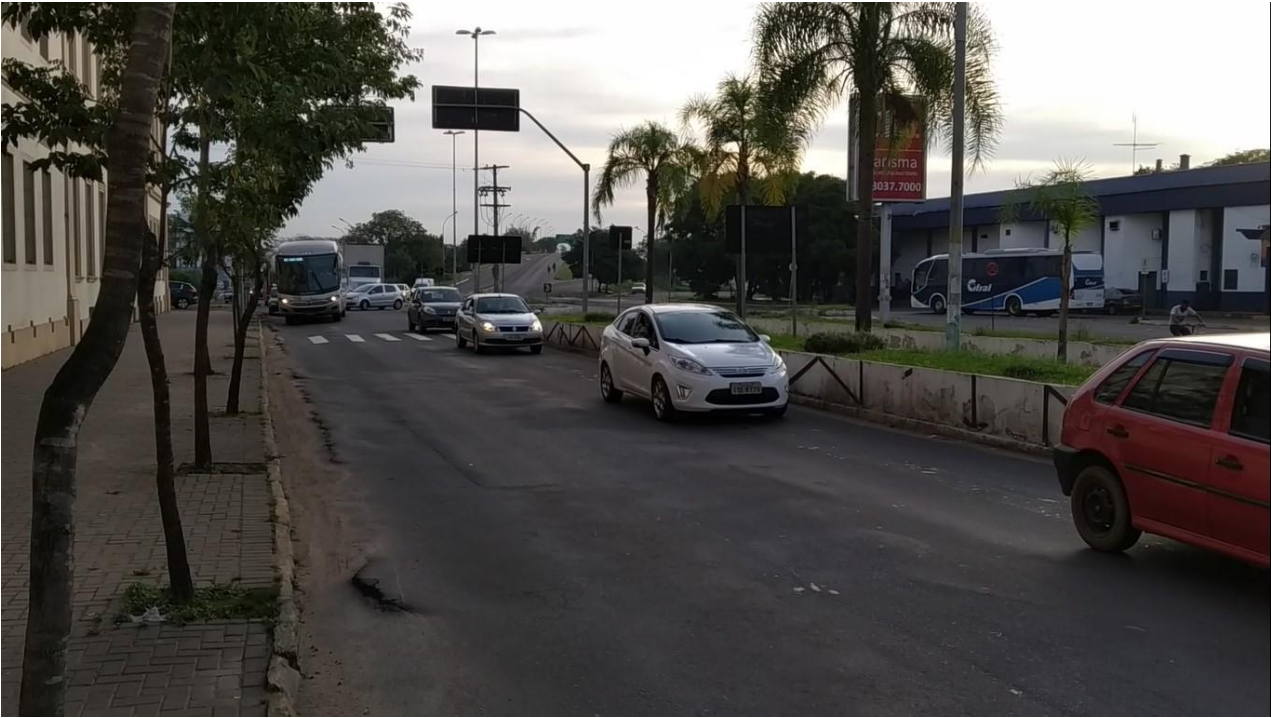
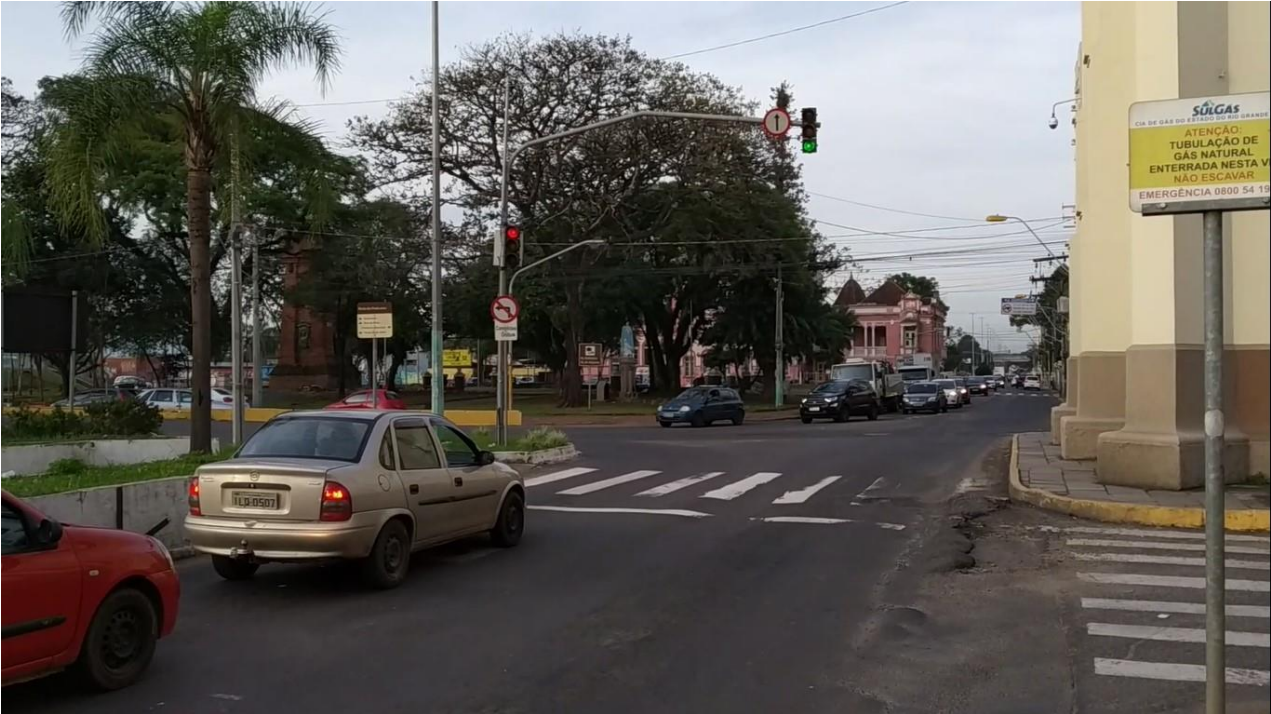
9 – RELATÓRIO FOTOGRÁFICO

Local (fixo): Av. Dom João Becker x Praça Tiradentes

- Via com Sinalização Semafórica, Horizontal e Vertical. Via com canteiro central. Local onde já foi implantada Fiscalização Eletrônica de velocidade.

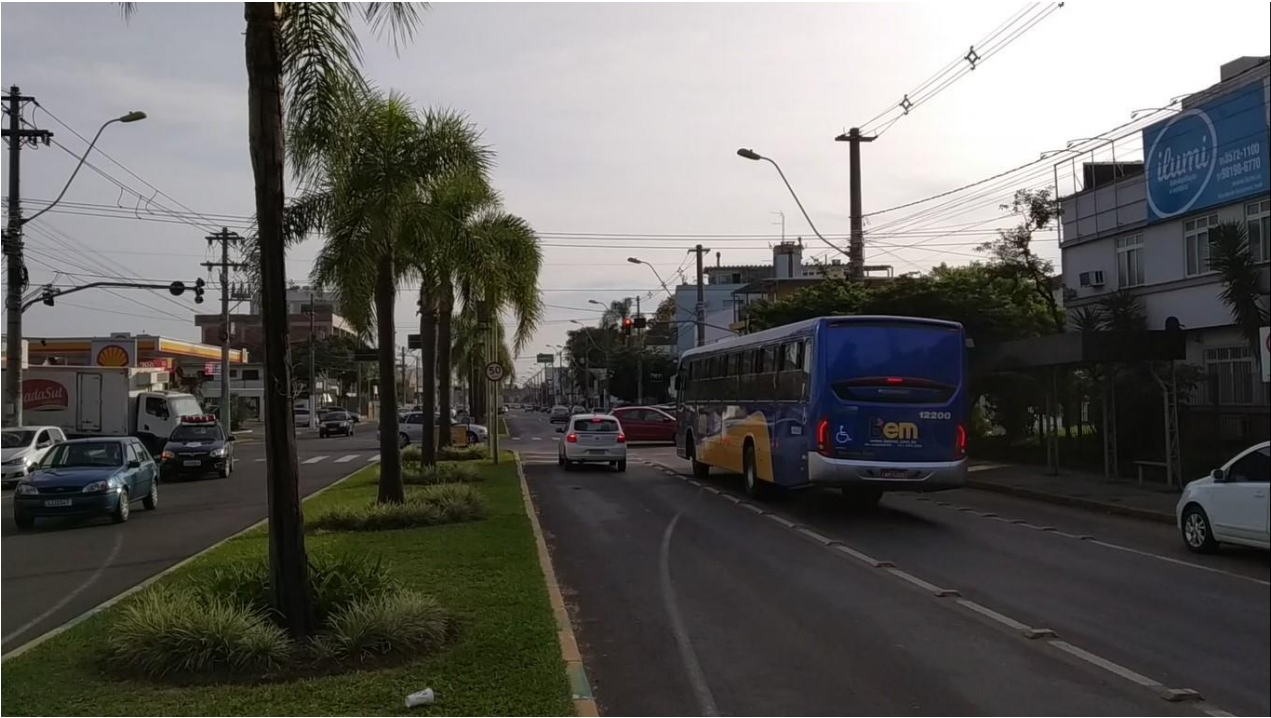
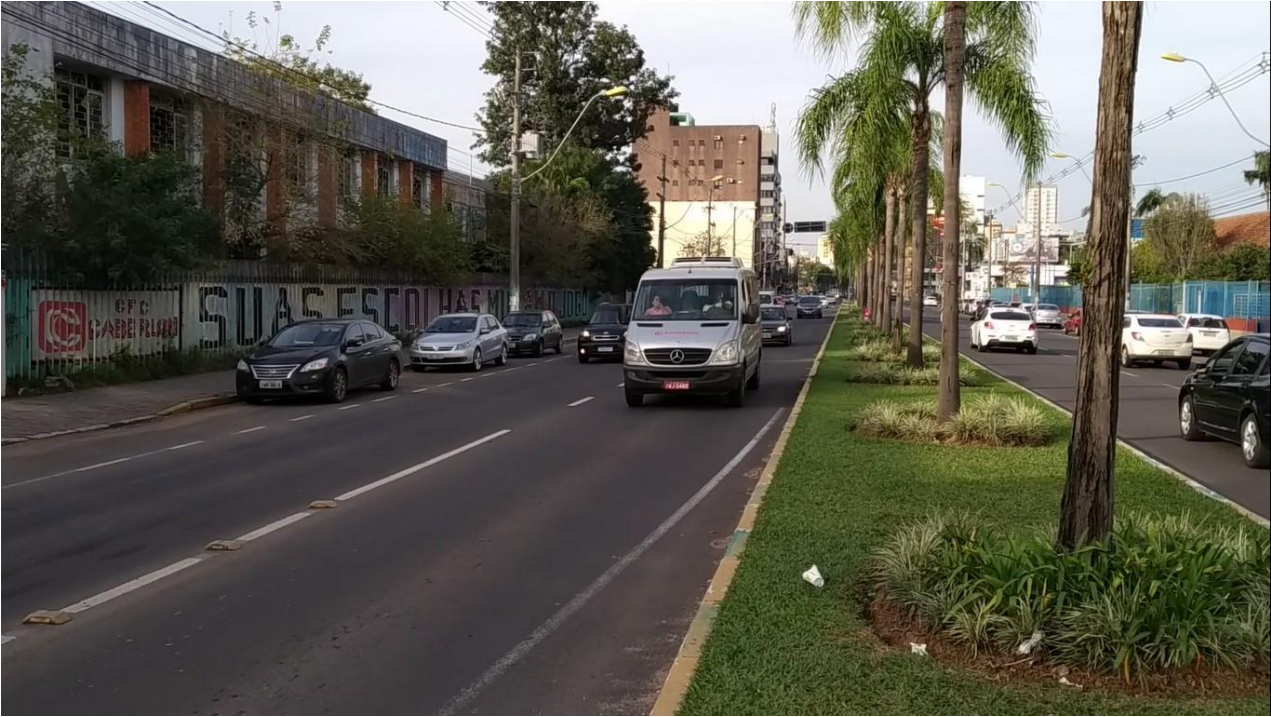
9 – RELATÓRIO FOTOGRÁFICO

Local (fixo): Av. João Corrêa x Av. Theodomiro Porto da Fonseca

- Via com Sinalização Semaforica, Horizontal e Vertical. Via com canteiro central. Local com parada de ônibus e estacionamento paralelo regulamentado no lado direito da via. Local onde já foi implantada Fiscalização Eletrônica de velocidade.

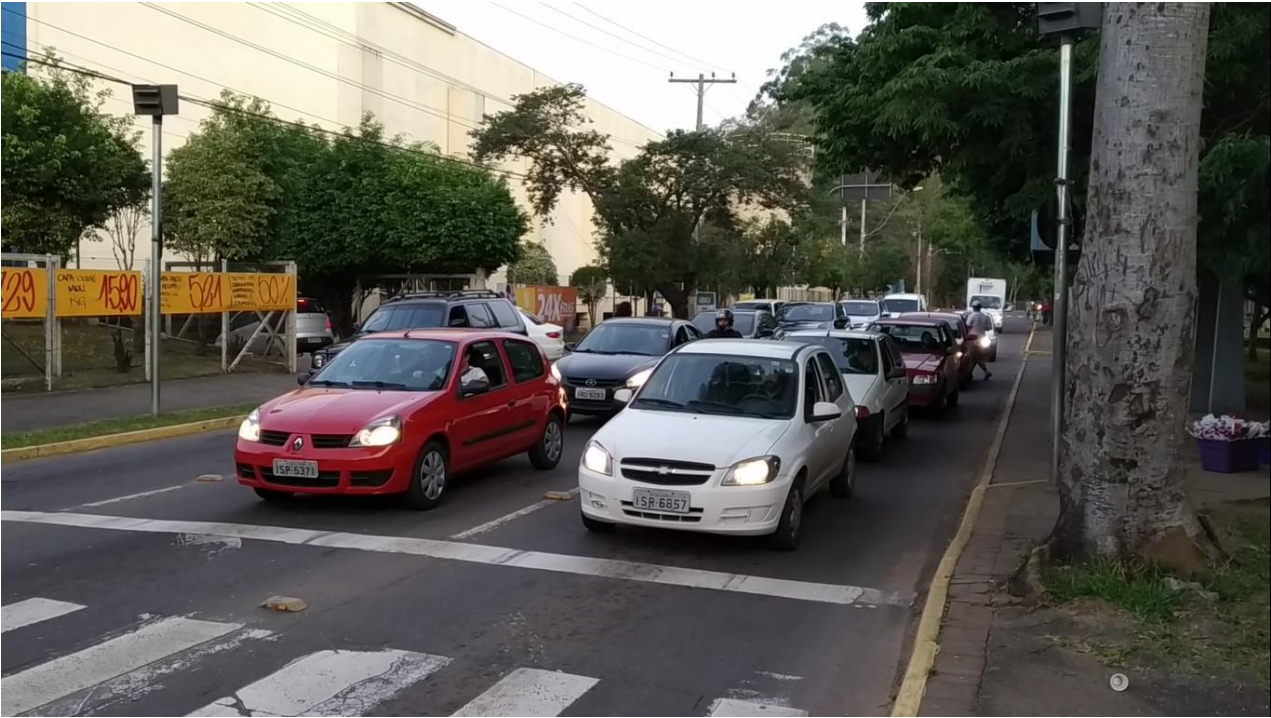
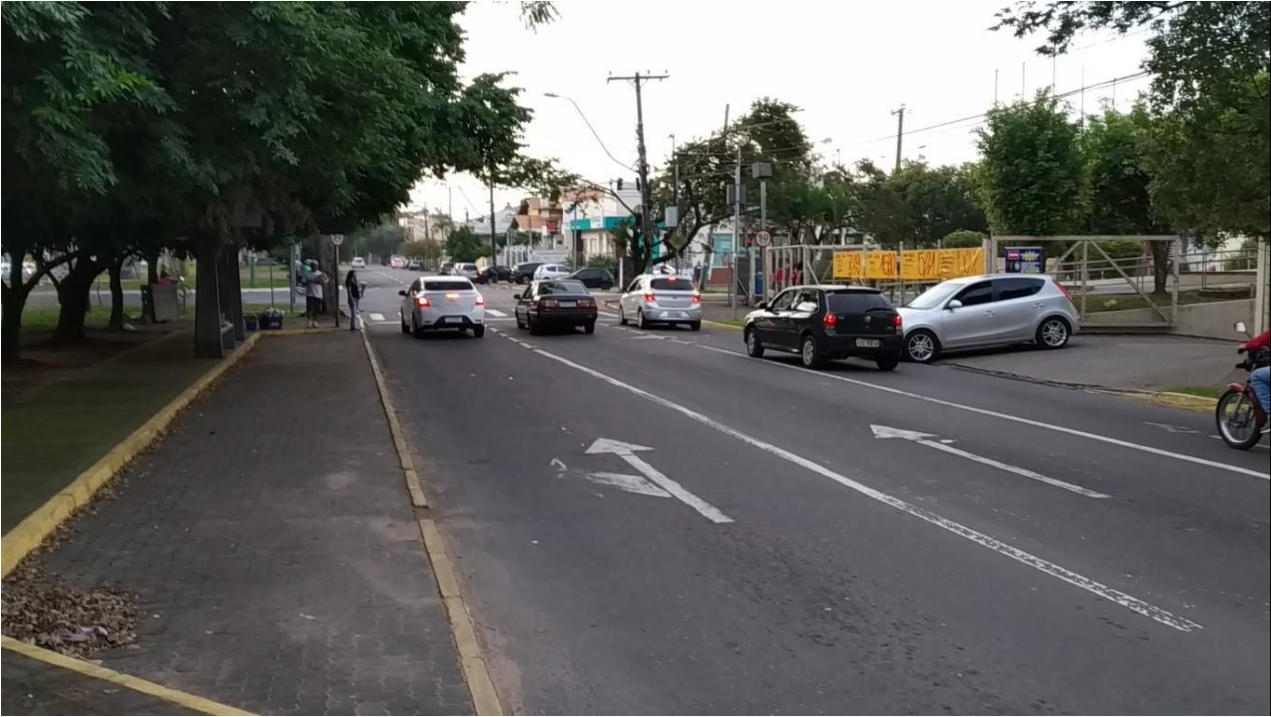
9 – RELATÓRIO FOTOGRÁFICO

Local (fixo): Av. Mauá x Av. Imperatriz Leopoldina

- Via com Sinalização Semafórica, Horizontal e Vertical. Via com canteiro central. Local com parada de ônibus do lado esquerdo da via. Local onde já foi implantada Fiscalização Eletrônica de velocidade.

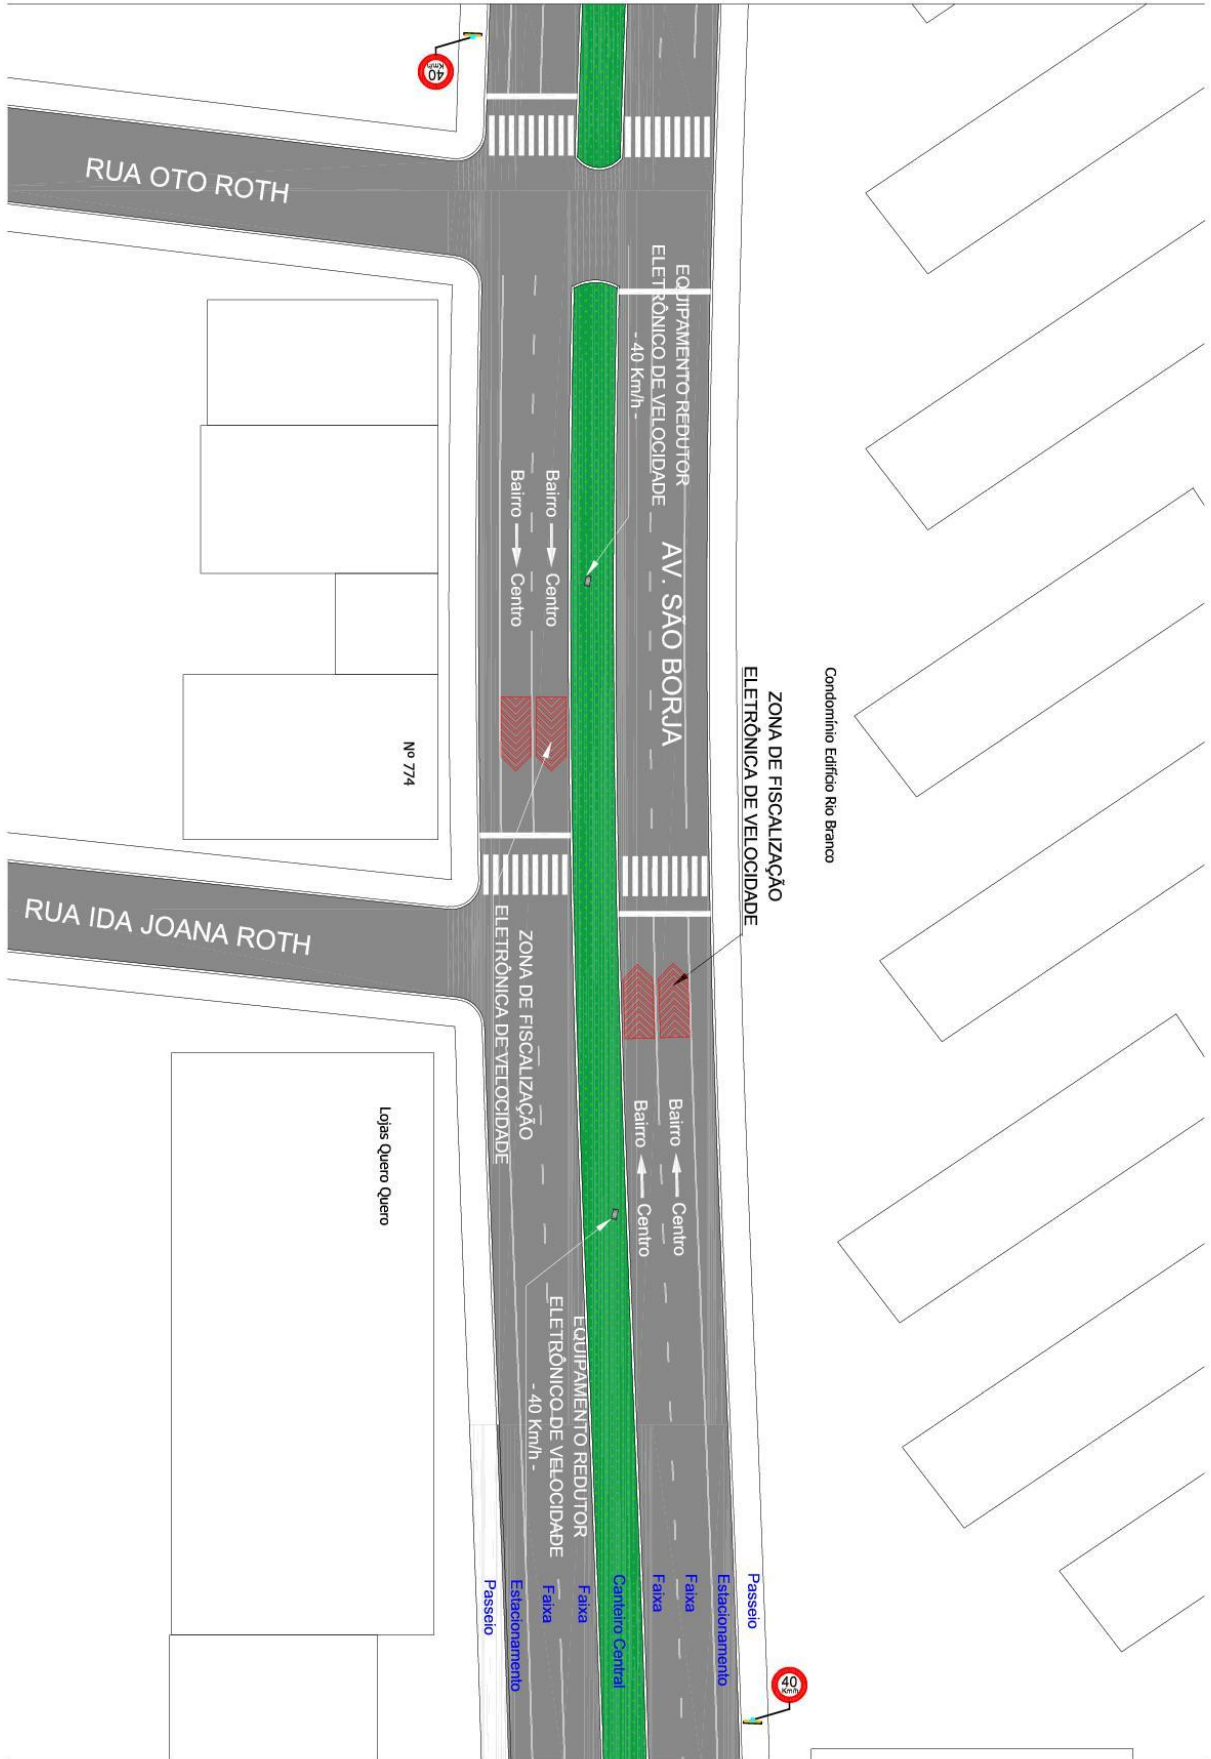
8 - PROJETO OU CROQUI DO LOCAL

Local (fixo): Av. São Borja, nº 774

- Trecho da via em longa tangente favorecendo que os condutores desenvolvam velocidades acima da máxima regulamentada para este local;
- Fluxo intenso de veículos, especialmente nos horários de pico por ser uma das principais vias de ligação da Av. das Indústrias com o centro da Cidade;
- Local próximo do cruzamento com a Rua Ida Joana Roth;
- Movimentação de Pedestres e Ciclistas ao longo e transversal à via, inclusive com existência de faixa de pedestres no local, a qual fica em frente a um condomínio residencial e uma loja de grande porte;
- Local com estacionamento paralelo regulamentado ao lado direito da via.
- Risco de acidentes como colisão traseira, colisão lateral, abalroamento transversal e atropelamentos, especialmente motivados em caso de excesso de velocidade no local.

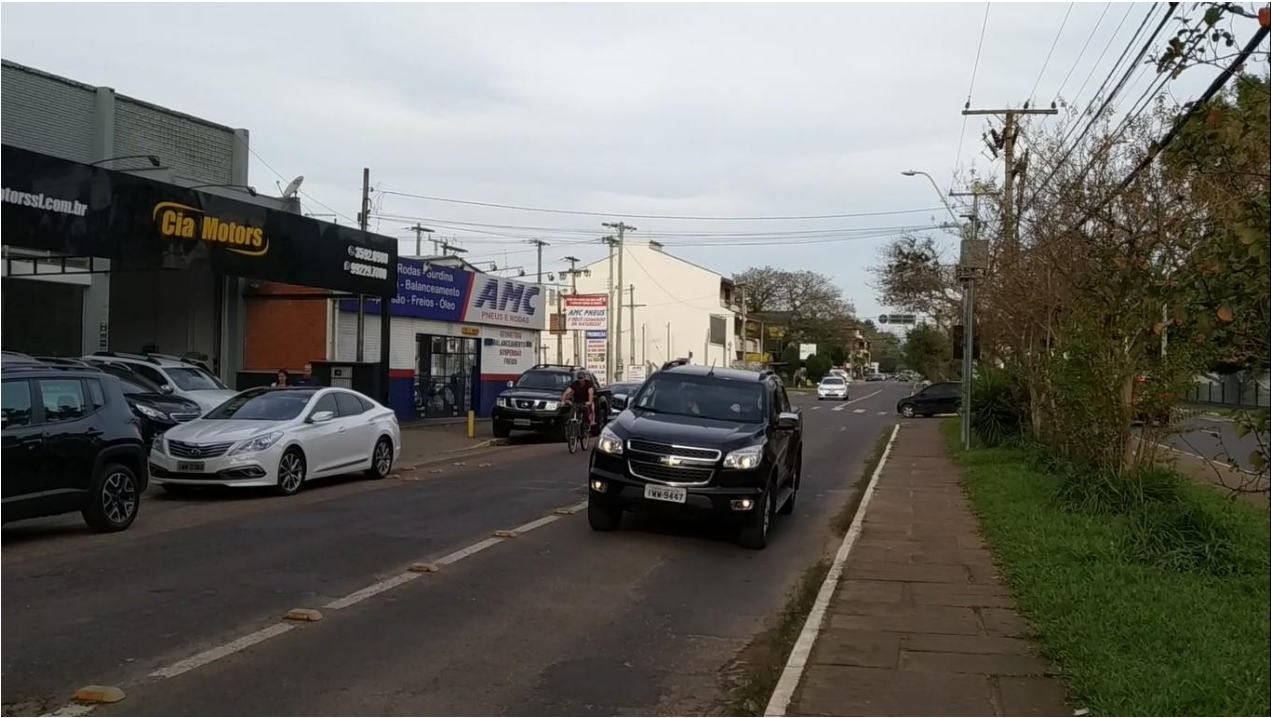
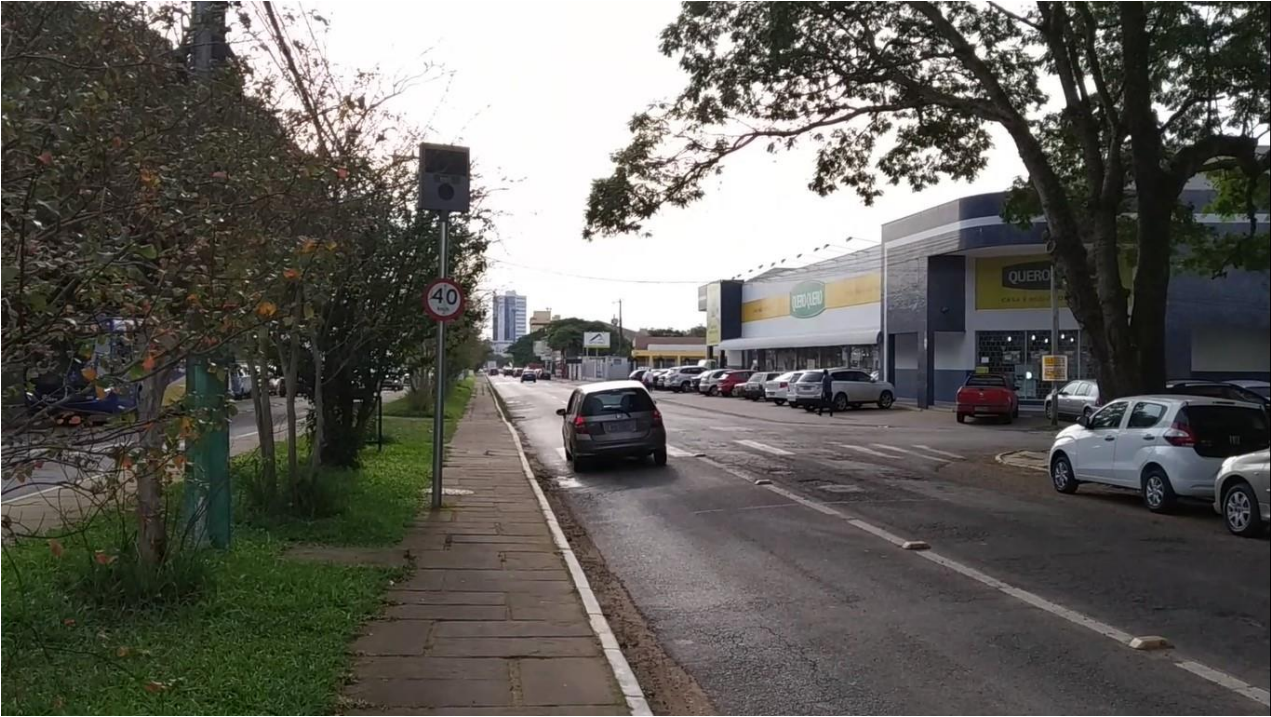
9 – RELATÓRIO FOTOGRÁFICO

- Via com Sinalização Horizontal e Vertical. Local onde já foi implantada Fiscalização Eletrônica de velocidade. A via conta com canteiro central e possui estacionamento regulamentado para veículos paralelos a via.

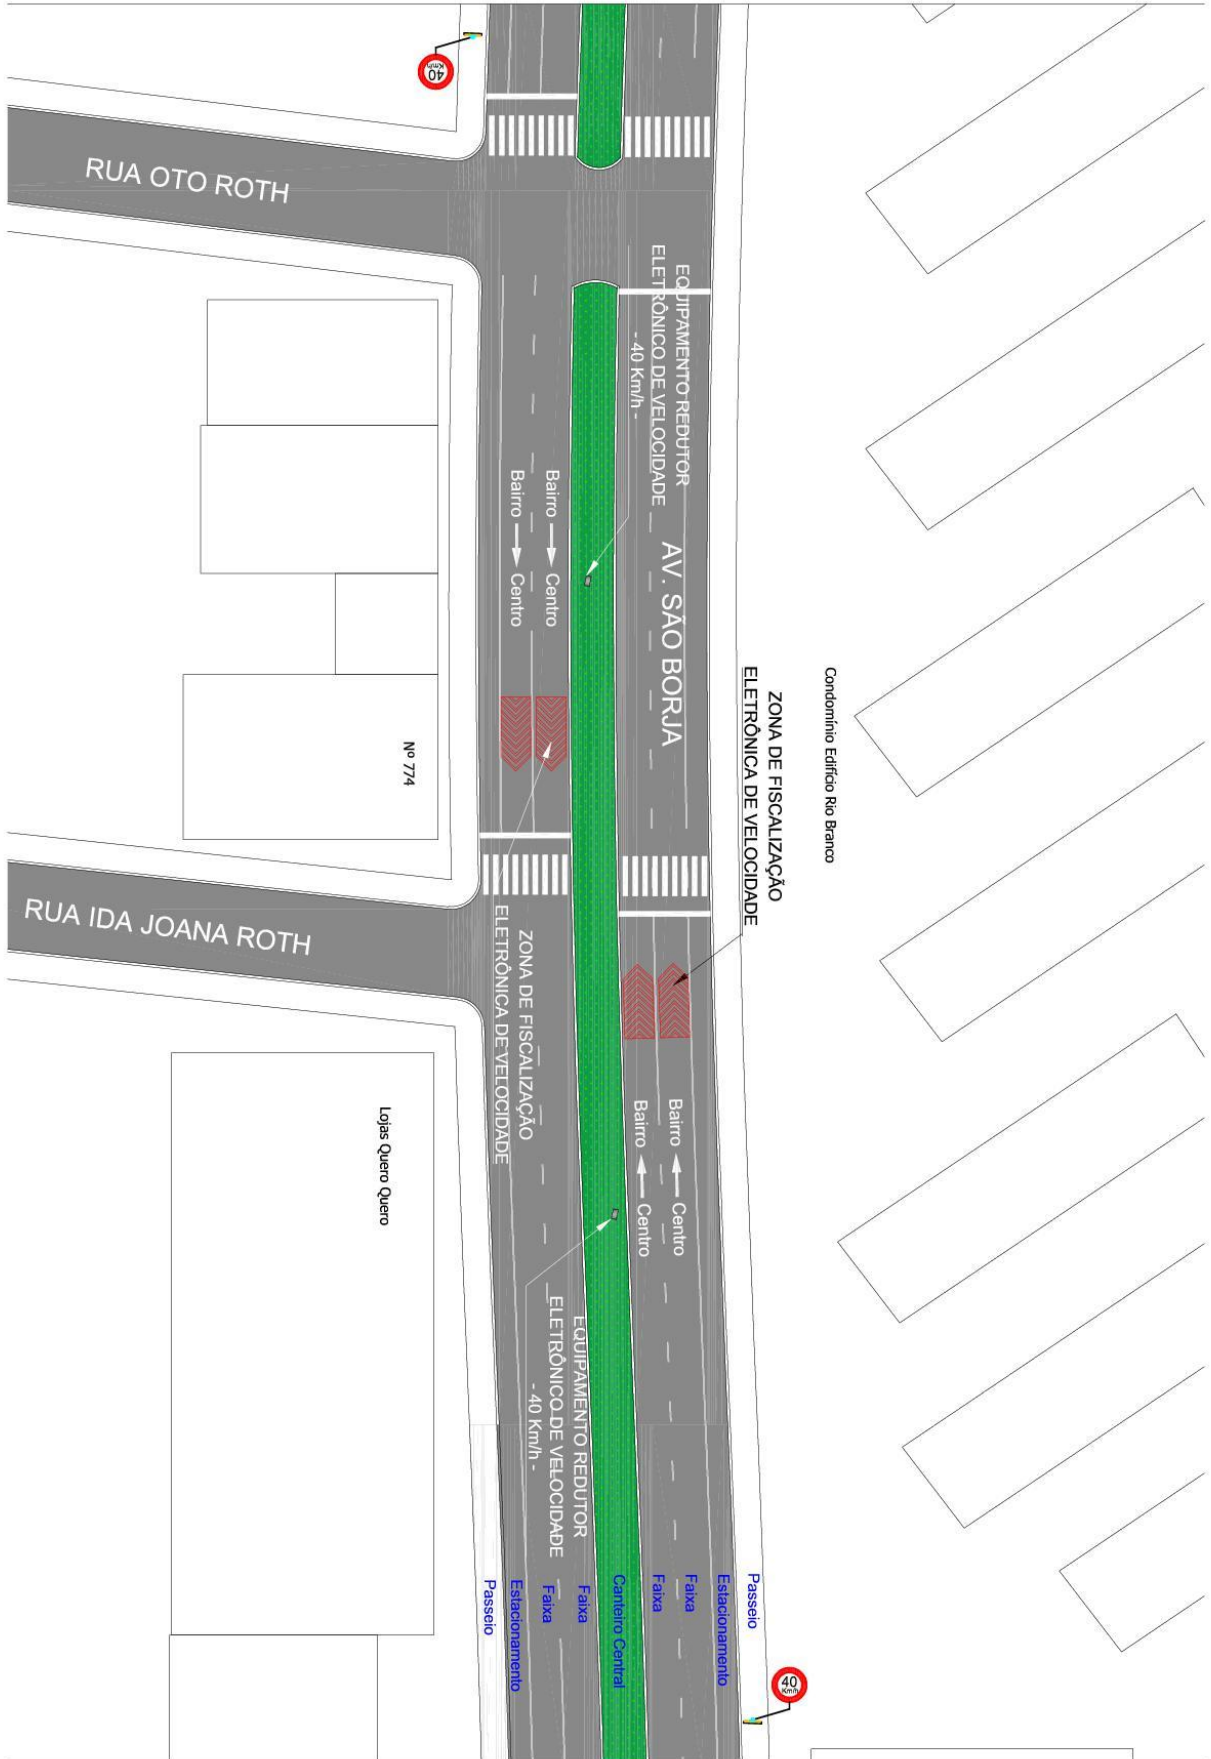
8 - PROJETO OU CROQUI DO LOCAL

Local (fixo): Av. São Borja, nº 774

- Trecho da via em longa tangente favorecendo que os condutores desenvolvam velocidades acima da máxima regulamentada para este local;
- Fluxo intenso de veículos, especialmente nos horários de pico por ser uma das principais vias de ligação do centro da Cidade à Av. das Indústrias;
- Movimentação de Pedestres e Ciclistas ao longo e transversal à via, inclusive com existência de faixa de pedestres no local, a qual fica em frente a um condomínio residencial e uma loja de grande porte;
- Local com estacionamento paralelo regulamentado ao lado direito da via e vários acessos a lotes lindeiros;
- Risco de acidentes como colisão traseira, colisão lateral, abalroamento transversal e atropelamentos, agravados especialmente em caso de excesso de velocidade no local.

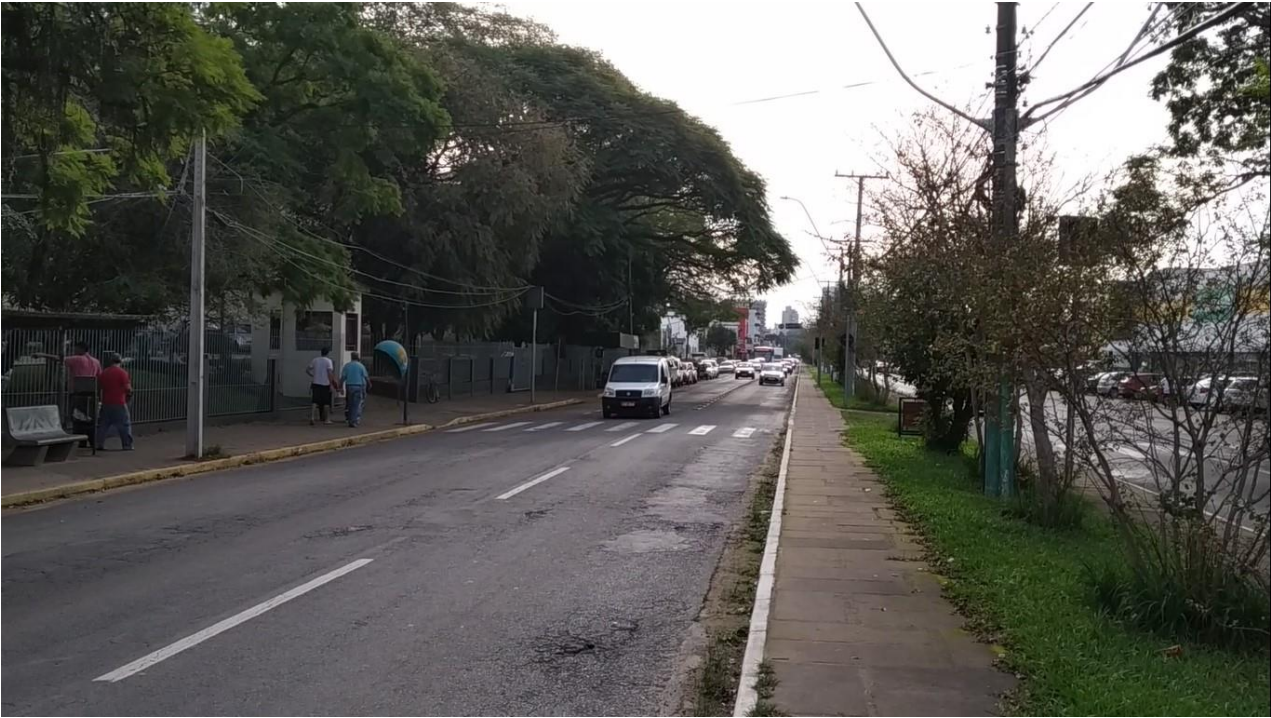
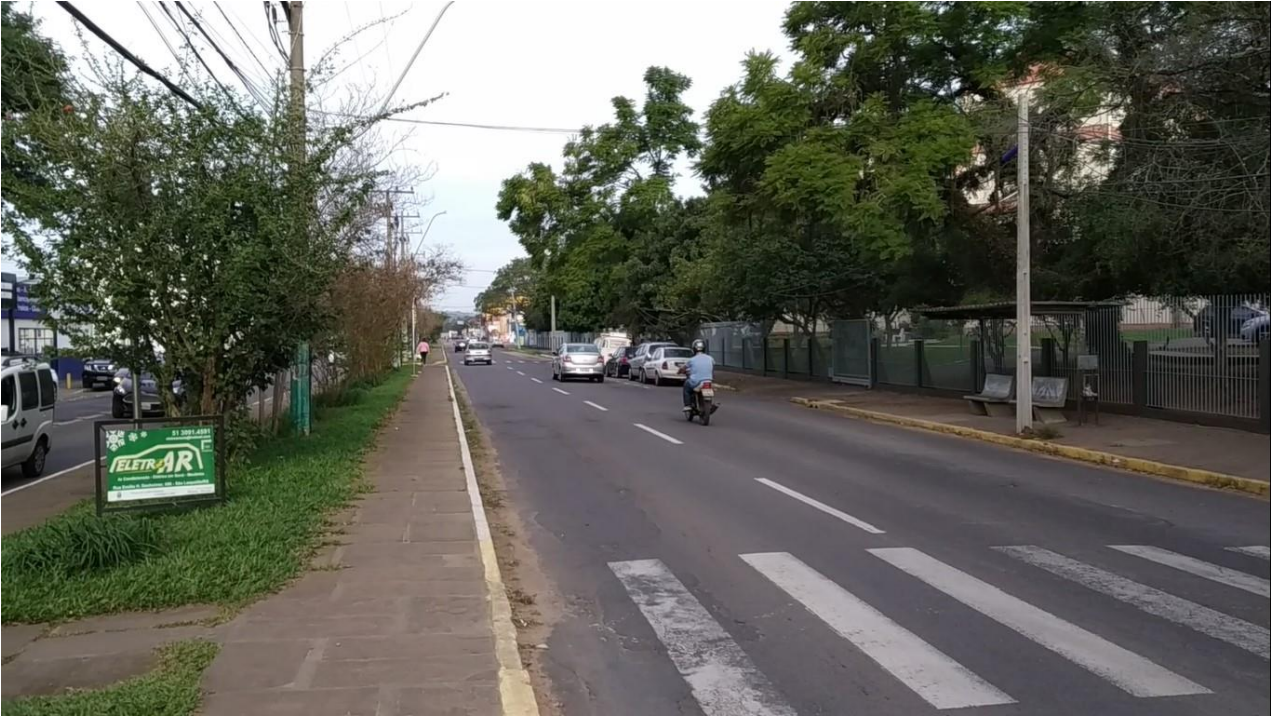
9 – RELATÓRIO FOTOGRÁFICO

- Via com Sinalização Horizontal e Vertical. Local onde já foi implantada Fiscalização Eletrônica de velocidade. A via conta com canteiro central e possui estacionamento regulamentado para veículos paralelos à via.
