RESOLUÇÃO COMDEMA Nº 166/2017, de 04 de abril de 2017.

Dispõe sobre a contratação de Serviços de coleta (amostragem) e análises físico-químicas e microbiológicas das águas subterrâneas, efluentes (lixiviado) bruto e após a última lagoa de tratamento no aterro municipal de São Leopoldo

Relatório Preliminar de Vistoria na Área do Aterro Municipal

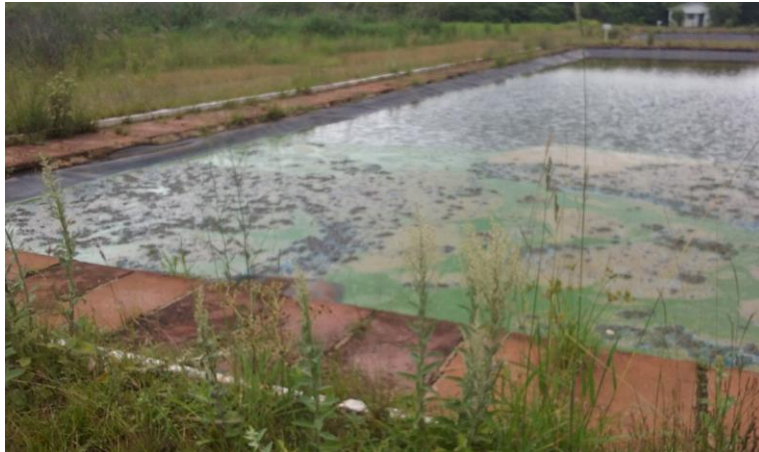
Figura 1 – Lagoa Facultativa com nível acima da cubagem de projeto

1) Necessidade de aquisição de 02 (dois) conjuntos moto-bombas para recirculação do efluente tratado na célula, em cumprimento a Licença de operação/FEPAM. A falta destes conjuntos ocorre em descumprimento das condicionantes da LO, passíveis de multa ambiental,

visto que o extravasamento das lagoas (Figura 1) pode vir ocasionar derramamento de efluentes oriundos do processo de remediação, causando contaminação do solo e águas superficiais e subterrâneas.

- **Medida Corretiva Urgente:** Aquisição de 02 (dois) conjuntos moto-bomba, especificação em anexo.
 - **Custo orçado: R\$14.377,72 em anexo.**
 - ✓ **Obs.:** Após aquisição das bombas deverá ser revisado todo o sistema elétrico, visto ter ocorrido furtos e vandalismo. Devido a dinâmica do sistema de tratamento haverá necessidade de funcionários/servidores permanentes na área do aterro com responsabilidades de manutenção para o correto funcionamento do sistema.
- 2) Necessidade de avaliação periódica da qualidade do efluente bruto e tratado do sistema de tratamento, e das águas do lençol freático, em cumprimento a LO/FEPAM.
- **Medida corretiva Urgente:** Contração de serviços de coleta e análise trimestral, parâmetros em anexo.
 - **Custo orçado: R\$6.990,00 trimestral em anexo.**
 - ✓ **Obs.:** Salientamos que de acordo com a LO/FEPAM estas análise deverão ser trimestral.

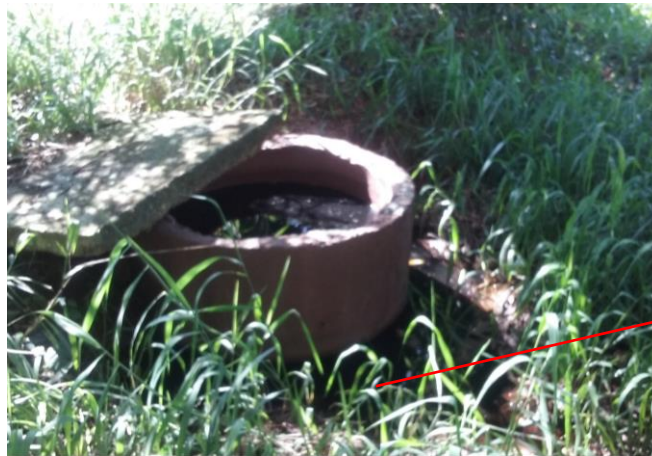
Figura 2 Caixa de passagem efluente bruto danificada

- 3) Necessidade de desobstrução e conserto da Caixa de passagem do efluente bruto (Figura 2) a montante do tanque de equalização. O que esta acarretando extravasamento da mesma no lote lindeiro, passível de multa ambiental.

- **Medida corretiva Urgente:** Contração de serviços de desobstrução da caixa de passagem e conserto da mesma.
 - **Custo estimado: R\$1.000,00 – R\$2.000,00.**
 - ✓ Obs.: Após a manutenção urgente, todas as caixas de passagem do efluente bruto deverão sofrer manutenção periódicas, sendo necessário um funcionário/servidor permanente na área do aterro com responsabilidades de funcionamento e manutenção do sistema. Salienta-se que poderão ocorrer custos adicionais não previstos quando identificar avarias em outras caixas.
- 4) Conforme Figura 3 é possível observar a vegetação sobre as calhas que encontram-se sem manutenção causando deficiência no sistema de drenagem das águas pluviais que escorrem sobre as células e caso extravasem podem contaminar as águas superficiais e subterrâneas.

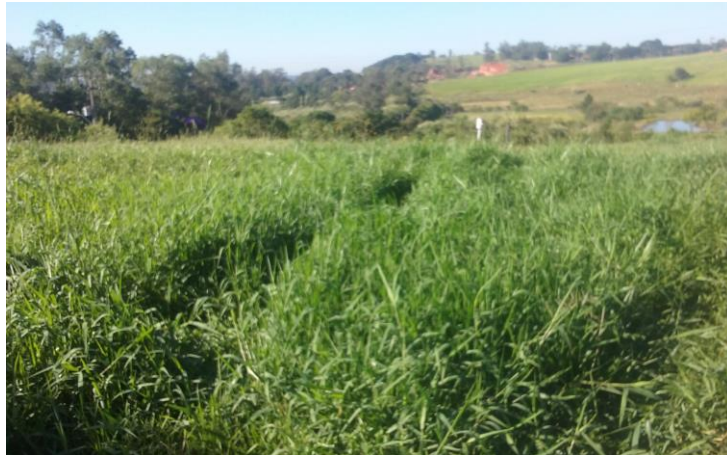
Figura 4 – Imagem das células

5) De acordo com Figura 4, a deficiência de manutenção da vegetação e da grama sobre as células desativadas causando deficiência no recirculamento do efluente acarretando perdas significativas sistema de tratamento e dificultando a visibilidade de possíveis recalques e fissuras nos taludes.

- **Medidas corretiva preliminares:** Execução periódica de roçada.
 - **Custo estimado: R\$12.000,00 bimestral** , considerando uma roçada a cada 60 dias e área de 6ha.
 - ✓ **Obs:** Após a primeira roçada será possível identificar possíveis danos os sistema, levando a necessidade de adequação que acarretarão custos adicionais não previstos.
- 6)** A falta de manutenção dos poços de monitoramento das águas subterrâneas – PM's (Figura 5), com obstrução dos mesmos, acarretando dificuldades e ou impossibilidade de medição da qualidade da água subterrânea.

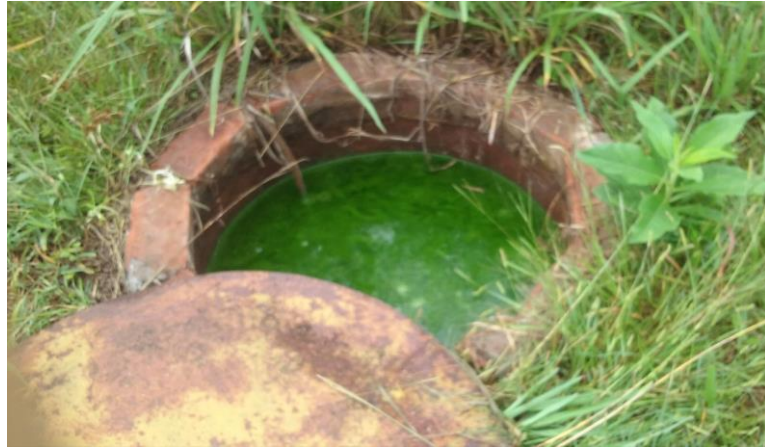
Figura 6 – PV entre as Lagoas Facultativa 2 e 3

- a. Entre as Lagoas Facultativas 2 e Facultativa 3, visto que o mesmo encontra-se obstruído, conforme Figura 6, o que causa prejuízos ao sistema de tratamento proposto.

- **Medidas corretiva preliminares:** Limpezas periódicas dos Poços de Visita (PV) com hidrojato.
- **Custo estimado: R\$ 400,00 por manutenção.**

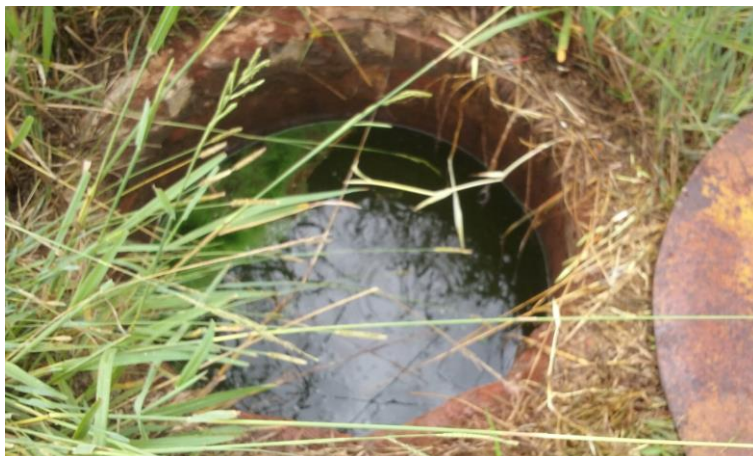
Figura 7 – PV entre a Lagoa Facultativa 3 e a de Maturação

- b. Entre as Lagoas Facultativas 3 e Maturação , visto que o mesma encontra-se obstruído, conforme Figura 7 o que causa prejuízos ao sistema de tratamento proposto.

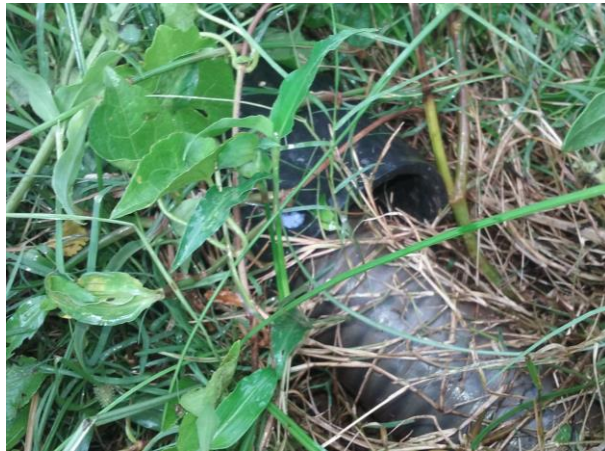
Figura 8 – Tubulação Recalque do Efluente

9) Necessidade de manutenção do sistema de dispersão na célula do efluente tratado, quando da recirculação do mesmo, conforme Figura 8 e Figura 9. Podendo causar instabilidades pontuais nos taludes da célula.

- **Medidas corretivas preliminares:** Substituição das tubulações e conexões danificadas.
- **Custo estimado: R\$800,00** adequar o sistema.
 - ✓ Obs.: Para uma melhor distribuição dos efluentes na célula se faz necessário aquisição de um novo sistema dispersão com melhor eficiência.

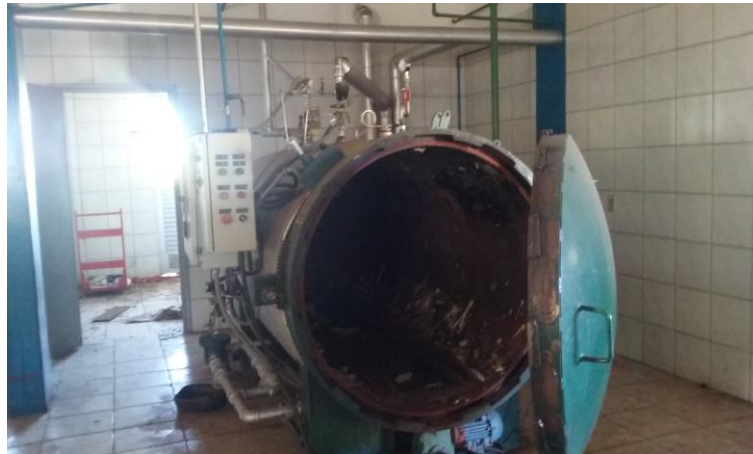
Figura 10 - Instalações do Sistema de Autoclavagem

10) Com relação ao sistema de autoclavagem, observou-se que o mesmo encontra-se sem manutenção e com necessidade de reposição de peças e acessórios.

- **Medidas corretivas preliminares:** Reposição de peças e acessórios.
- **Custo não orçado devido a complexidade deste sistema.**
