**A - ESTUDO TÉCNICO: INSTALAÇÃO DE INSTRUMENTOS OU EQUIPAMENTOS
MEDIDORES DE VELOCIDADE DO TIPO FIXO - RESOLUÇÃO CONTRAN 396/2011**

Razão social: **Prefeitura Municipal de São Leopoldo/RS - Secretaria de Segurança Pública e Defesa Comunitária - SEMUSP**

Local (fixo): Av. Imperatriz Leopoldina, nº 1860

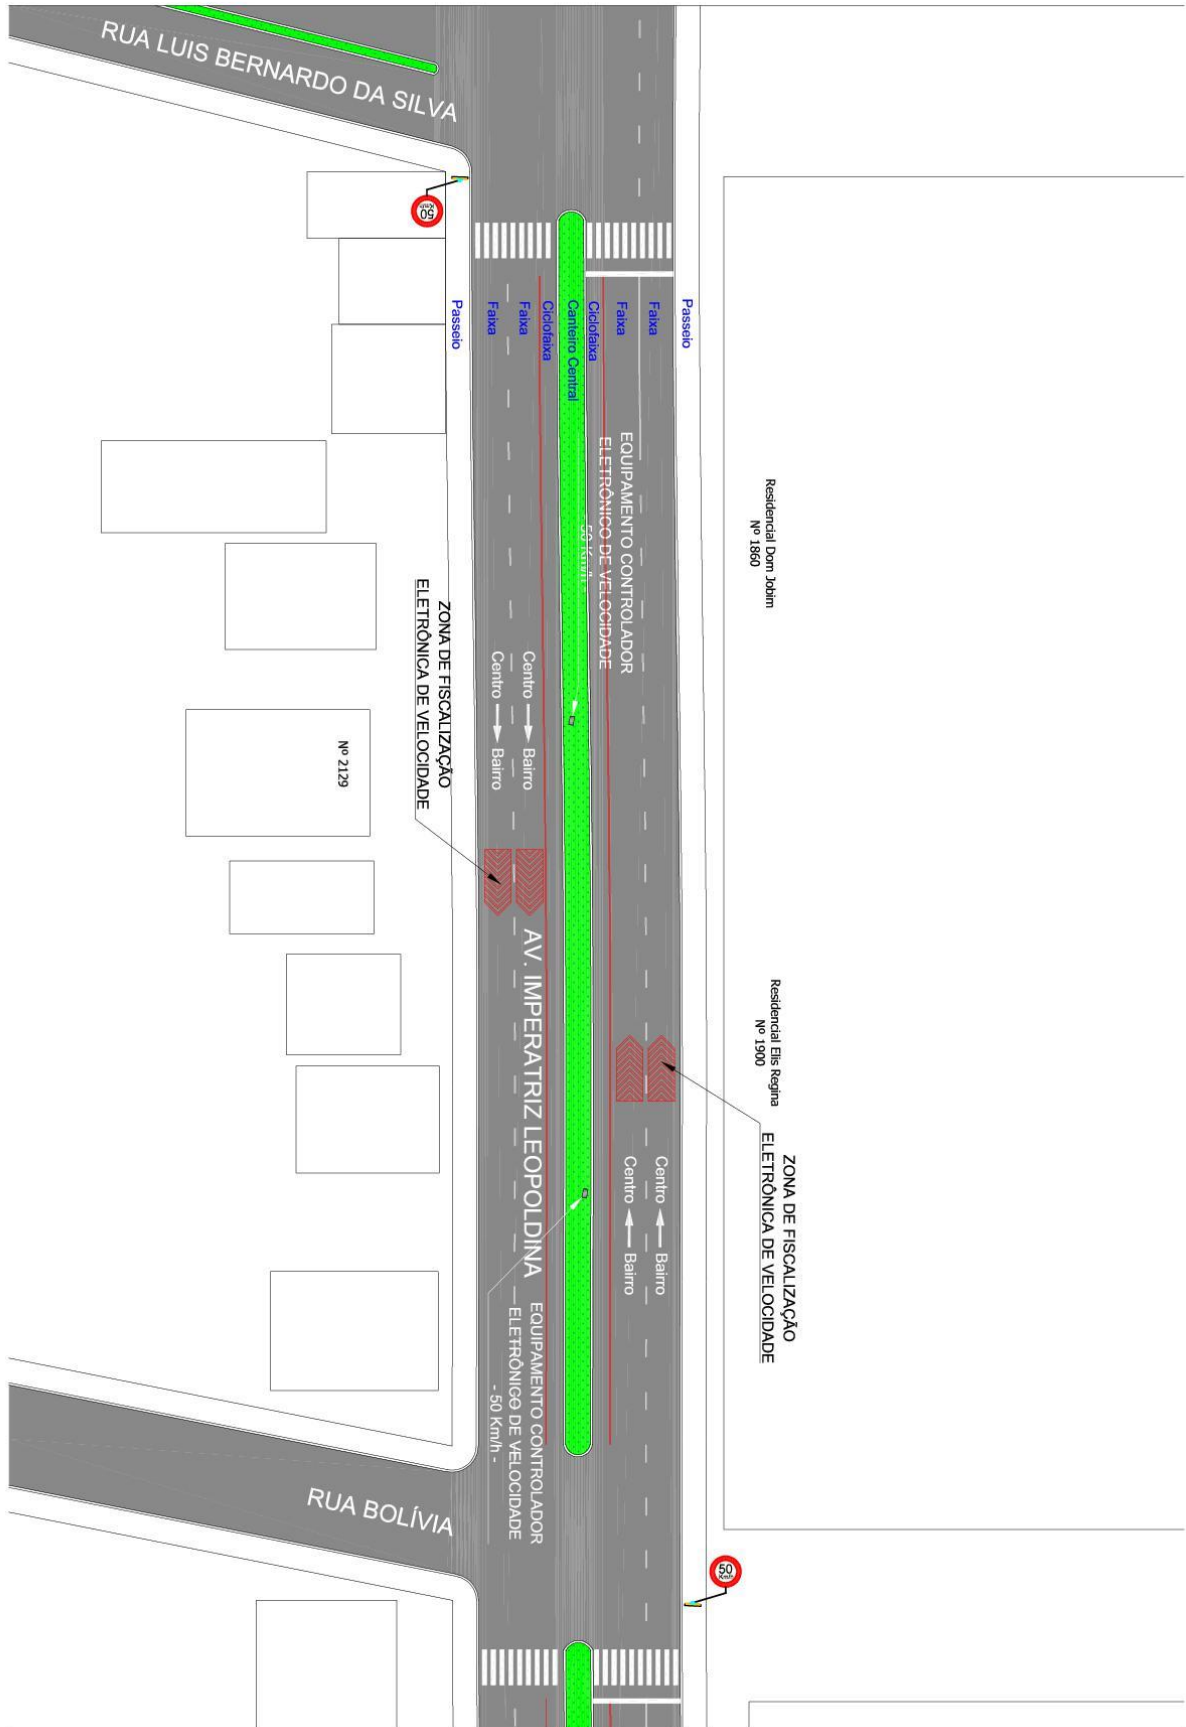
8 - PROJETO OU CROQUI DO LOCAL

Sentido do fluxo fiscalizado: Centro – Bairro

Faixa(s) de trânsito (circulação) fiscalizada(s) (numeração da esquerda para direita): 2

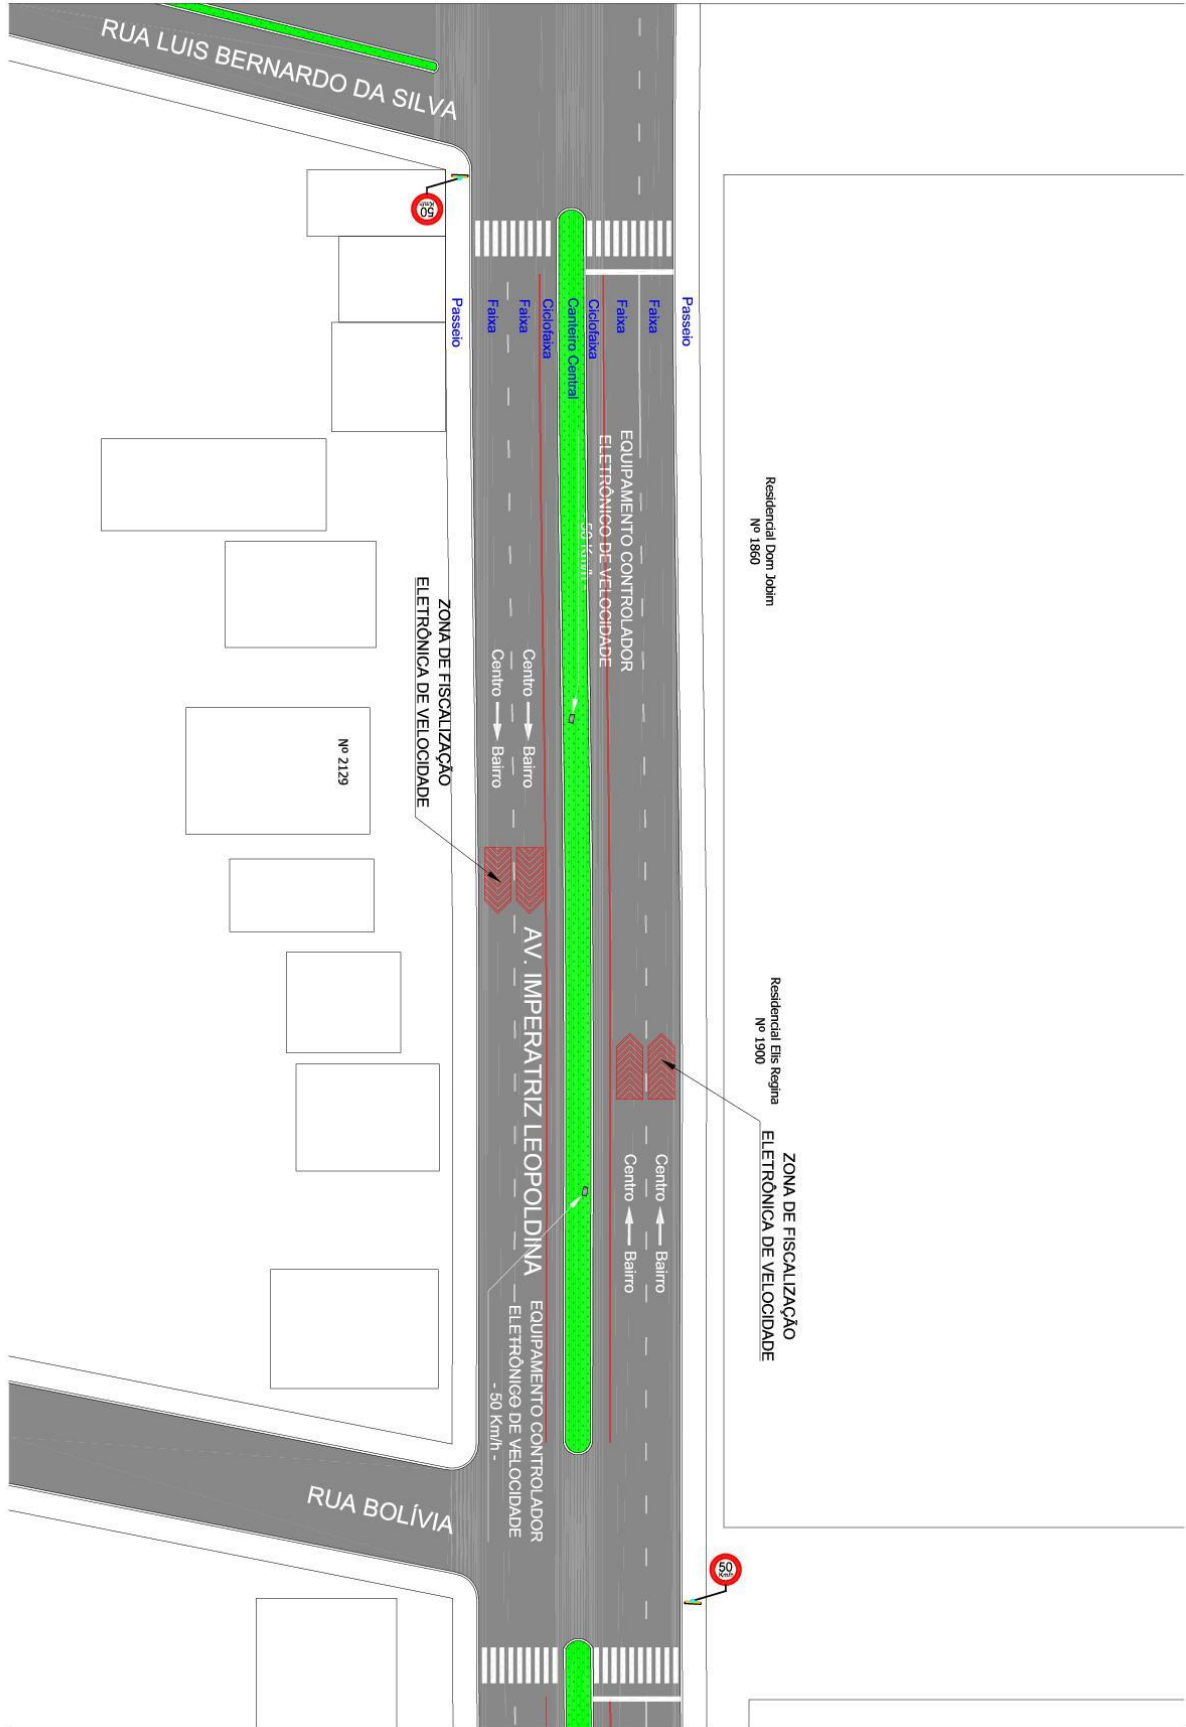
8 - PROJETO OU CROQUI DO LOCAL

Local (fixo): Av. Imperatriz Leopoldina, nº 1900

Sentido do fluxo fiscalizado: Bairro – Centro

Faixa(s) de trânsito (circulação) fiscalizada(s) (numeração da esquerda para direita): 2
