**A - ESTUDO TÉCNICO: INSTALAÇÃO DE INSTRUMENTOS OU EQUIPAMENTOS
MEDIDORES DE VELOCIDADE DO TIPO FIXO - RESOLUÇÃO CONTRAN 396/2011**

Razão social: **Prefeitura Municipal de São Leopoldo/RS - Secretaria de Segurança Pública e Defesa Comunitária - SEMUSP**

Local (fixo): Av. Henrique Bier x Rua Campo Bom

Local (fixo): Av. Henrique Bier, nº 3206

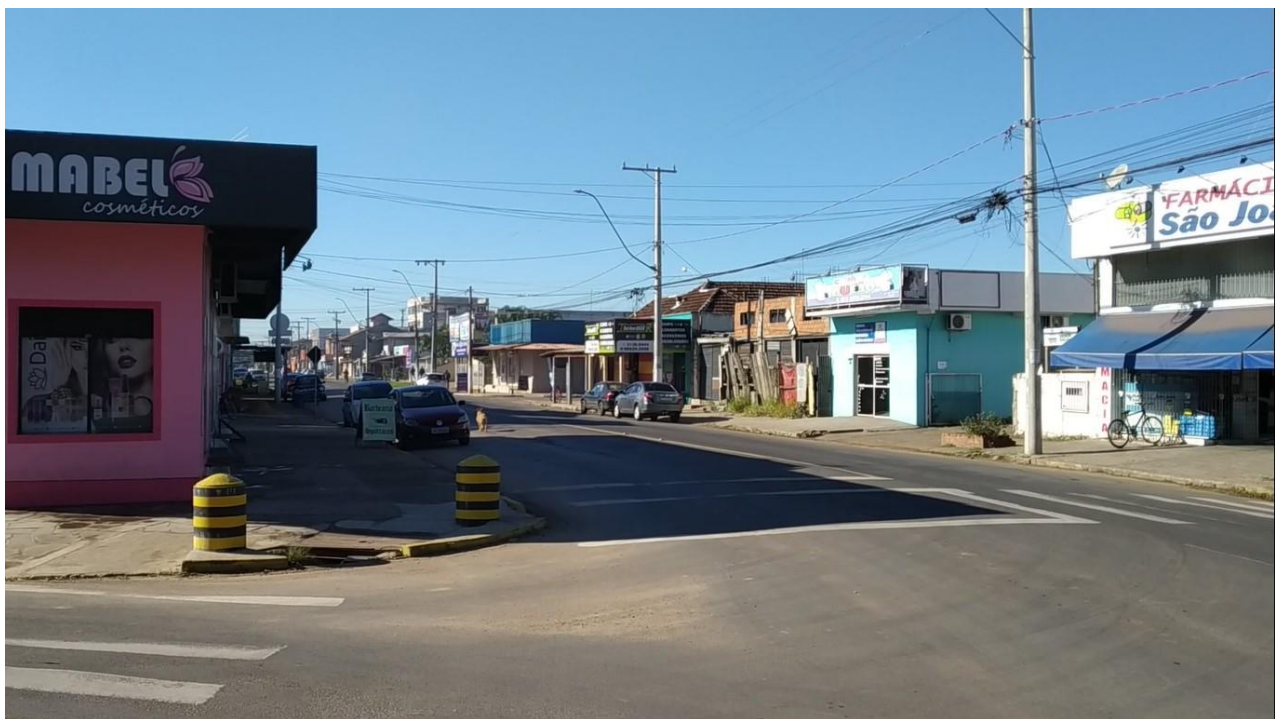
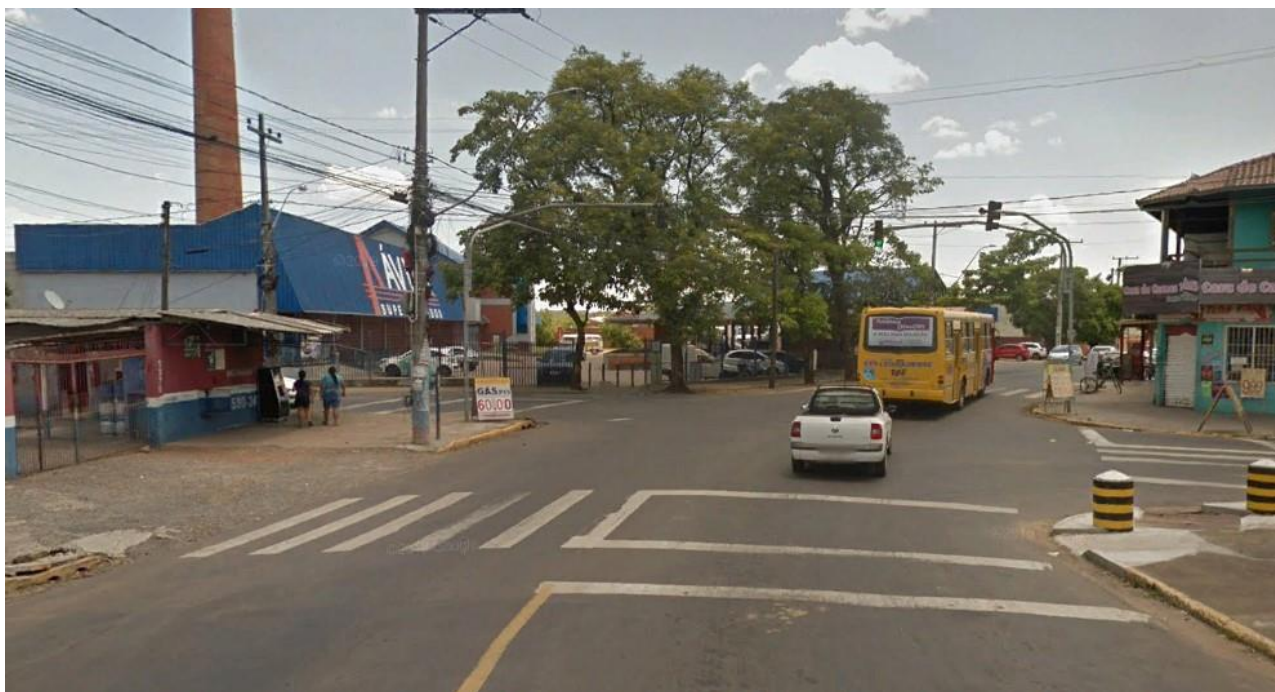
9 – RELATÓRIO FOTOGRÁFICO

- Uma das Principais vias de ligação da cidade de São Leopoldo à RS 240;
- Área Residencial e comercial;
- Local em Frente ao Supermercado Àvila.

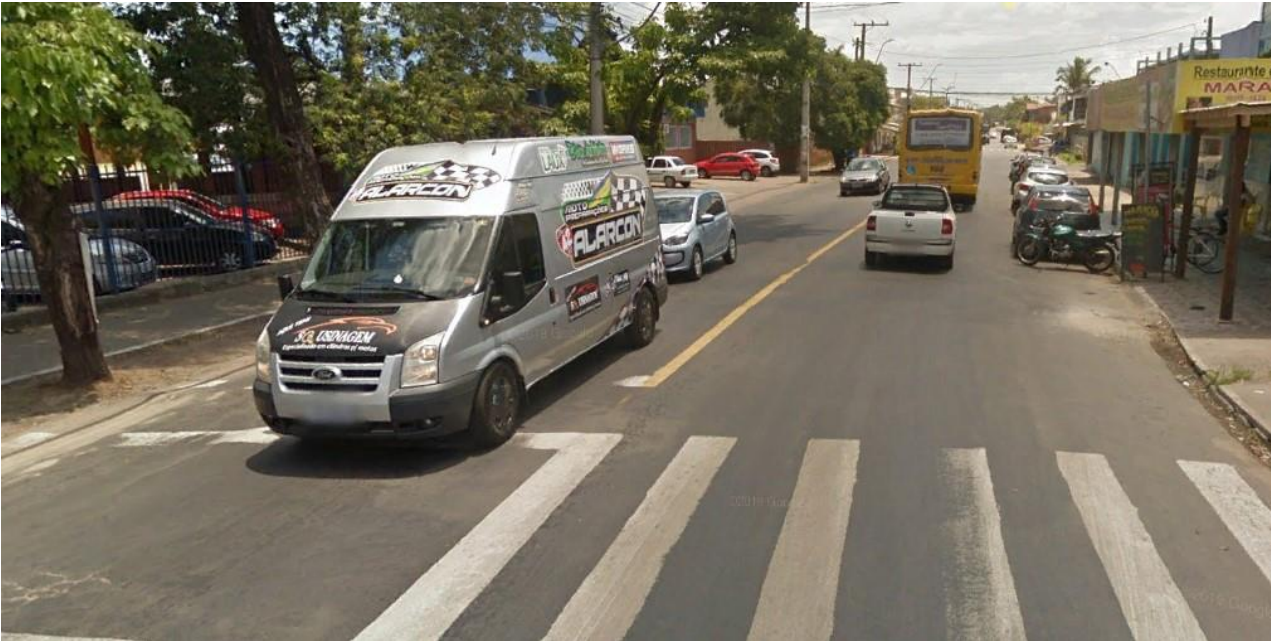
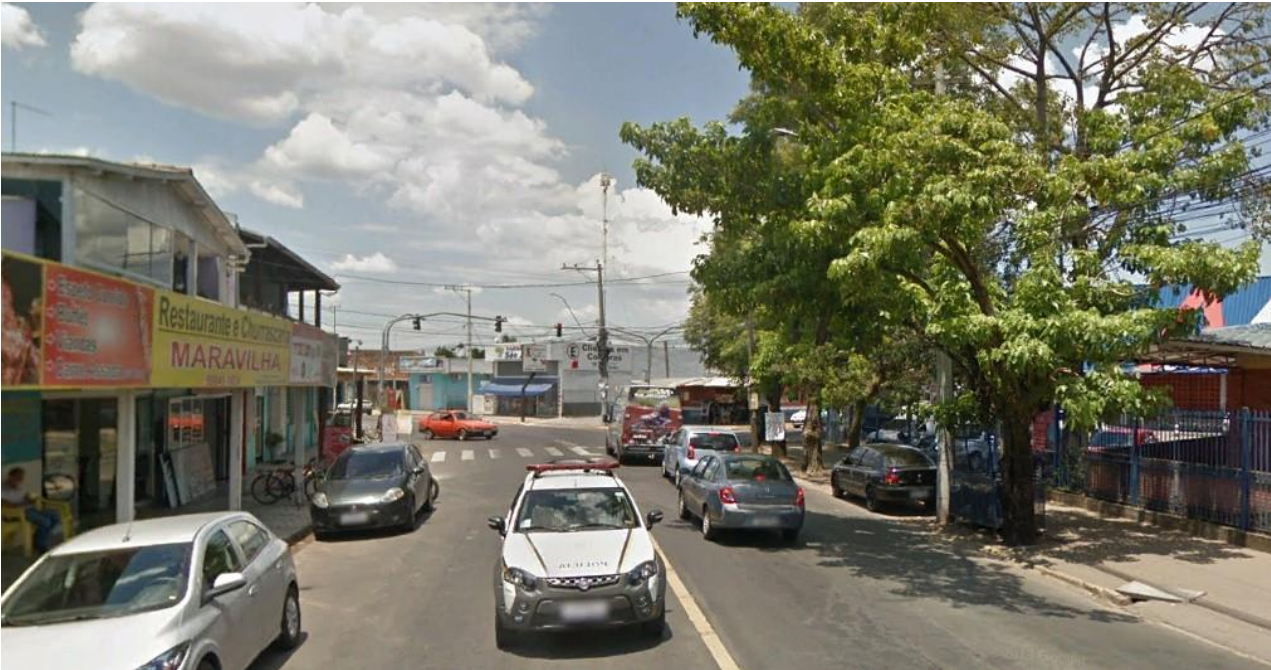
9 – RELATÓRIO FOTOGRÁFICO

- Uma das Principais vias de ligação da RS 240 à cidade de São Leopoldo;
- Área Residencial e comercial;
- Local em Frente ao Supermercado Àvila.

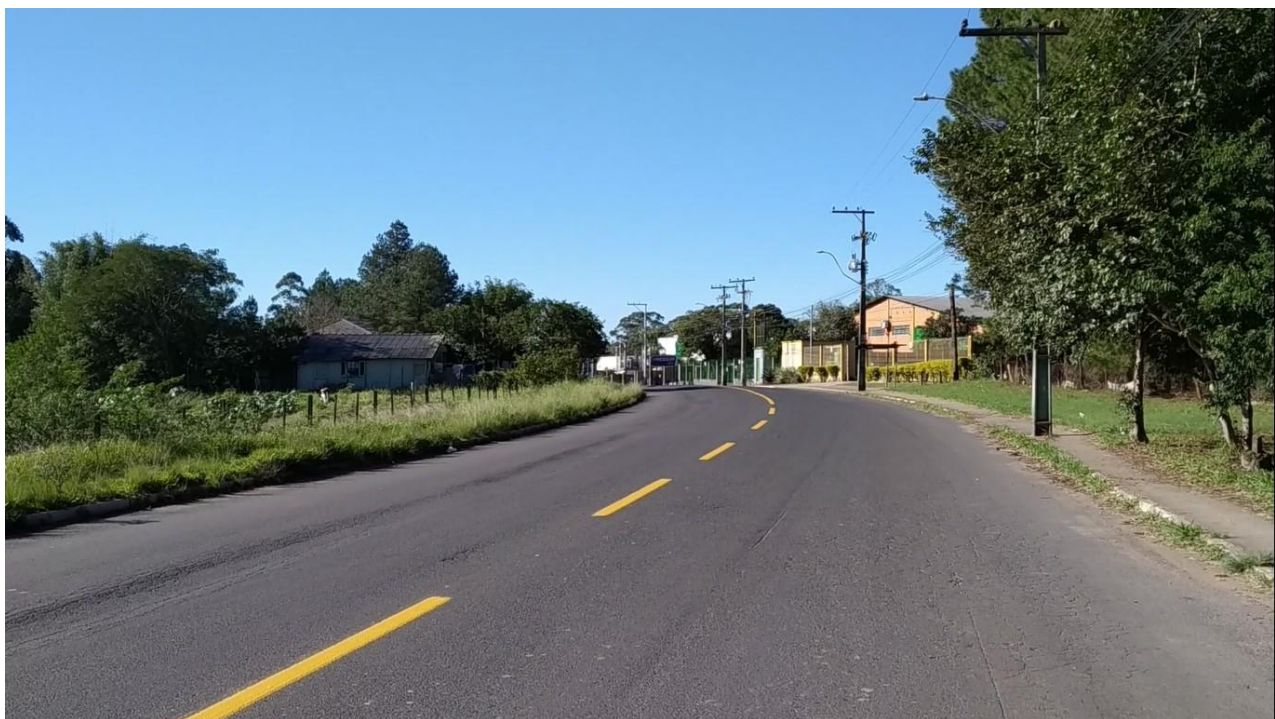
9 – RELATÓRIO FOTOGRÁFICO

- Uma das Principais vias de ligação da cidade de São Leopoldo à RS 240;
- Área Residencial e Industrial;
- Local em Frente ao Móveis e Estofados Organzin.

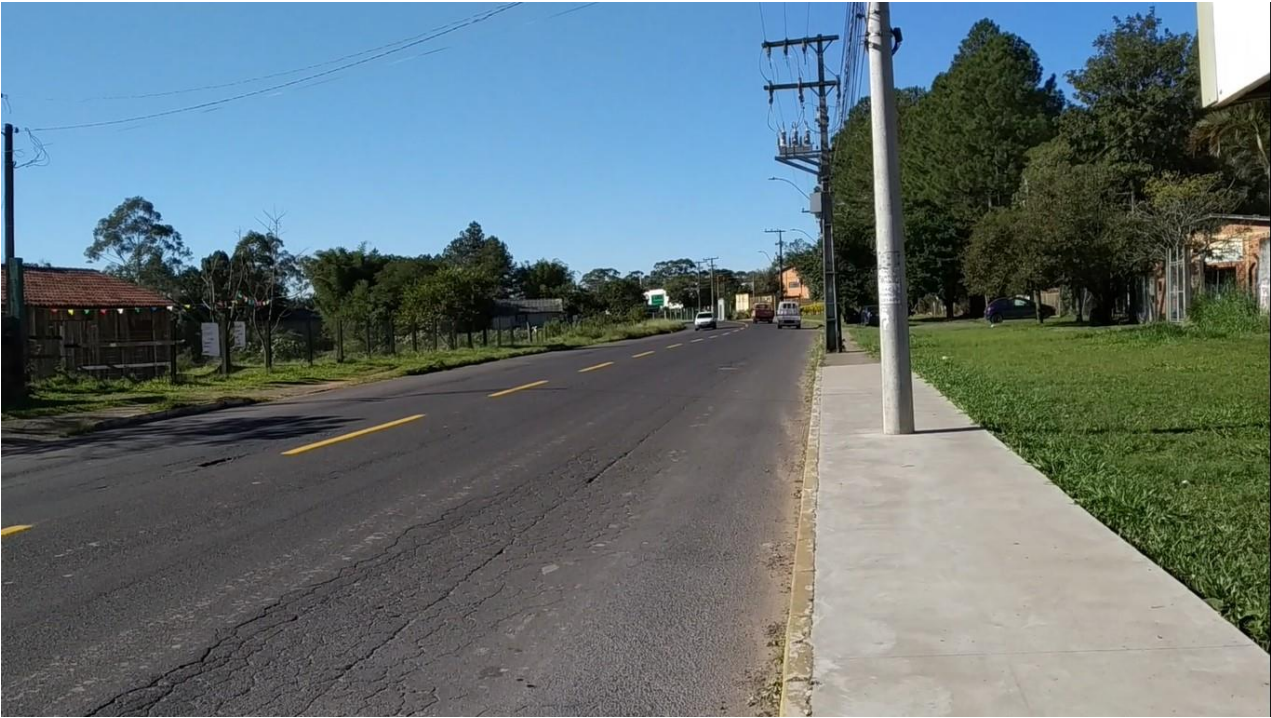
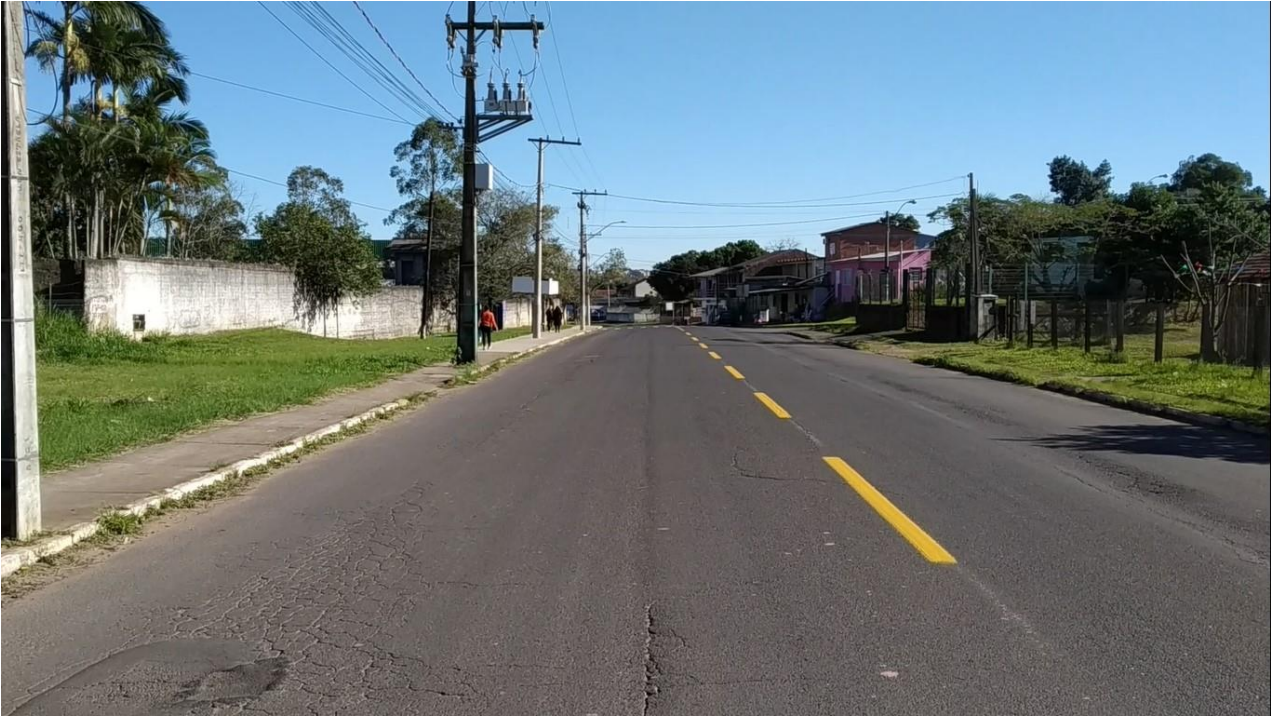
9 – RELATÓRIO FOTOGRÁFICO

- Uma das Principais vias de ligação da RS 240 à cidade de São Leopoldo;
- Área Residencial e Industrial;
- Local em Frente ao Móveis e Estofados Organzin.
